# SAM과 YOLO를 이용한 상하수도 시설물 구멍의 막힘 판별 정책 제안

## A Policy Framework for Automated Drain clogged Detection

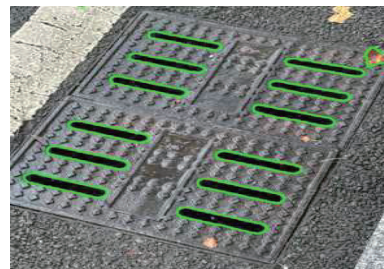
실제 상하수도 시설물 사진 데이터를 이용해 입력 사진을 RGB 형식으로 변환 후, 한 번의 길이를 1024로 크기 조절 했다.

이후, SAM을 활용해 이미지 내 모든 다양한 물체로 분할 했고 구멍을 필터링 하기 위해 면적 및 종류, 중횡비를 기준으로 필터링 했다.

그림 1 상하수도 시설물 구멍 필터링
